Préconisations architecturales et paysagères

Edifice : Un pigeonnier

Adresse du site:
Le châtenet
24340 La Rochebeaucourt-et-Argentine

Visite de terrain:
le 17 octobre 2007

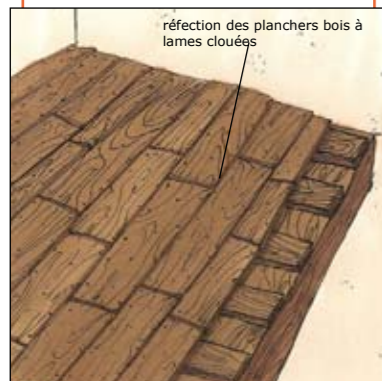
Les planchers intérieurs de chaque niveau sont soit défectueux, soit disparus. Le plancher du niveau 1 nécessite une vérification des planches de bois encore valables et celui du niveau 2 est à restituer dans sa totalité en ménageant une trémie pour passer une échelle meunière. Les planchers seront de préférence en bois de châtaignier, dont les lames seront clouées à l'ancienne sur poutres et solives.

réfection des planchers bois à lames clouées

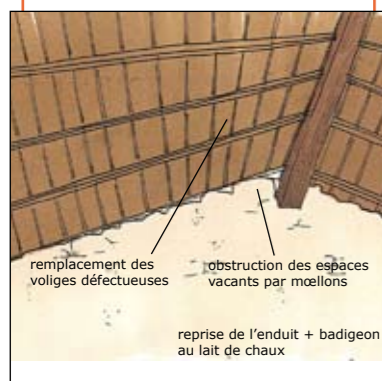
L'ensemble des murs intérieurs présente également des effritements et dégradations d'enduit. Tous les murs devront être nettoyés à l'eau sous pression au préalable. Par endroit, la reprise des enduits nécessitera un piquetage des moellons, puis si nécessaire, un rejointoiement des moellons avec un mortier de chaux et sable local sera mis en œuvre avant d'appliquer un enduit chaux et sable local et de terminer par une finition avec un badigeon au lait de chaux.

remplacement des voliges défectueuses
obstruction des espaces vacants par moellons
reprise de l'enduit + badigeon au lait de chaux

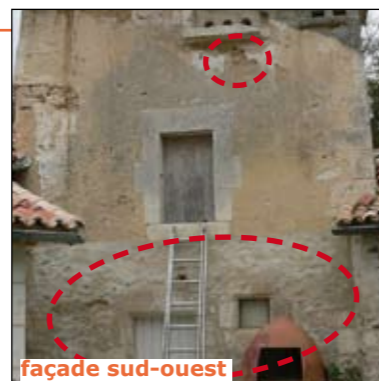
- l'ensemble des murs extérieurs et intérieurs présentent des absences de joints, d'enduits et de badigeons
- les plantes grimpantes (lierre,...) s'incruster dans les fissures existantes, s'installent entre les moellons de calcaire et accentuent la désolidarisation de l'enduit de la façade nord-est
- sur la façade sud-ouest, l'enduit, réalisé à pierre vue à base de ciment, empêche les transferts d'humidité entre l'intérieur du mur et l'extérieur. L'emprisonnement de l'humidité dans le mur accélère la désolidarisation des moellons du mur
- le mur nord-ouest présente un fruit important ainsi qu'une déstabilisation de l'angle ouest, au droit de la porte d'accès d'angle, du aux tassements des assises de fondation
- plusieurs moellons sont manquants aux arases des murs pignons

- piqueter les fissures et l'enduit ciment appliqué sur la façade sud-ouest
- dégager les façades de toute végétation et veiller à ne pas laisser les plantes grimpantes s'incruster dans la maçonnerie
- nettoyer toutes les faces de l'édifice à l'eau sous pression
- rejointoyer les moellons, si nécessaire, à l'aide d'un mortier de chaux et sable local
- appliquer un enduit de chaux et sable couleur jaune ocre couvrant qui assurera l'étanchéité tout en gardant les propriétés de transfert d'humidité entre l'intérieur et l'extérieur du bâtiment. Prendre comme enduit de référence, l'enduit existant de la façade sud-ouest.
- mettre en peinture toutes les façades avec un badigeon de lait de chaux.

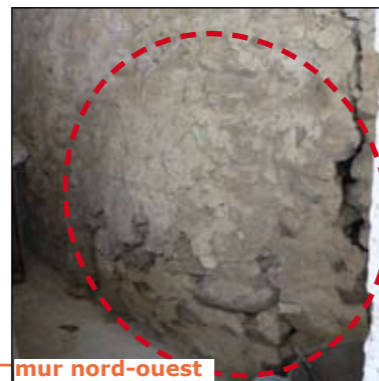
mur nord-ouest

nature du désordre : défaut d'entretien : végétation envahissante / tassements / choix de matériau inadapté (ciment) / défaut d'entretien
conséquence : désolidarisation / désorganisation structurelle / désagrégation des enduits

- étayer le support de plancher du niveau 1 afin de procéder au démontage de la partie ventrée du mur nord-ouest.
- réviser l'état du support du plancher et remplacer les bois apparaissant défectueux par des bois d'aspect et de nature identiques (poutraison de chêne ou de châtaignier). En faire de même pour les poutres du support de plancher de volière.
- remonter le mur de moellons de calcaire, en façade nord-ouest, avec un mortier de chaux et sable local.

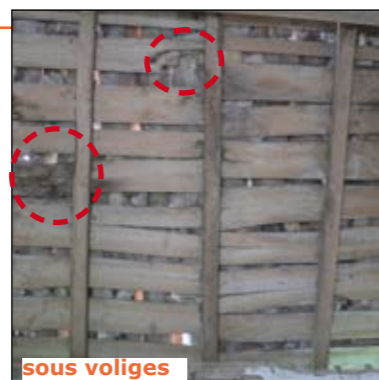
sous voliges

- la disparition ou le déplacement de certaines tuiles a contribué à la perte d'étanchéité du pigeonnier et causé le pourrissement des bois de voliges
- l'exposition climatique a favorisé le vieillissement et l'altération des solins du faîtage

- déposer entièrement la couverture en tuiles canal existante, tout en mettant de côté les tuiles encore utilisables afin de les reprendre lors de la reconstitution de la couverture
- remplacer les voliges défectueuses par des bois de nature et d'aspect identique
- reconstituer la couverture en mêlant tuiles neuves et tuiles récupérées pour obtenir une toiture aux tons mêlangés.
