Préconisations architecturales et paysagères

Edifice : Un pigeonnier

Adresse du site:
Le châtenet
24340 La Rochebeaucourt-et-Argentine

Visite de terrain:
le 17 octobre 2007

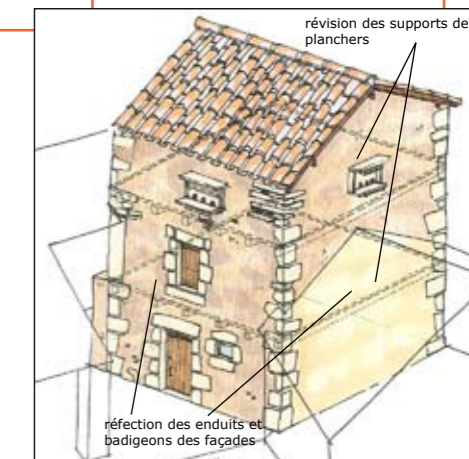
nature du désordre : défaut d'entretien : végétation envahissante / tassements / choix de matériau inadapté (ciment) / défaut d'entretien
conséquence : désolidarisation / désorganisation structurelle / désagrégation des enduits

- l'ensemble des murs extérieurs et intérieurs présentent des absences de joints, d'enduits et de badigeons
- les plantes grimpantes (lierre,...) s'incruster dans les fissures existantes, s'installent entre les moellons de calcaire et accentuent la désolidarisation de l'enduit de la façade nord-est
- sur la façade sud-ouest, l'enduit, réalisé à pierre vue à base de ciment, empêche les transferts d'humidité entre l'intérieur du mur et l'extérieur. L'emprisonnement de l'humidité dans le mur accélère la désolidarisation des moellons du mur
- le mur nord-ouest présente un fruit important ainsi qu'une déstabilisation de l'angle ouest, au droit de la porte d'accès d'angle, du aux tassements des assises de fondation
- plusieurs moellons sont manquants aux arases des murs pignons

- étayer le support de plancher du niveau 1 afin de procéder au démontage de la partie ventrée du mur nord-ouest.
- réviser l'état du support du plancher et remplacer les bois apparaissant défectueux par des bois d'aspect et de nature identiques (poutraison de chêne ou de châtaignier). En faire de même pour les poutres du support de plancher de volière.
- remonter le mur de moellons de calcaire, en façade nord-ouest, avec un mortier de chaux et sable local.

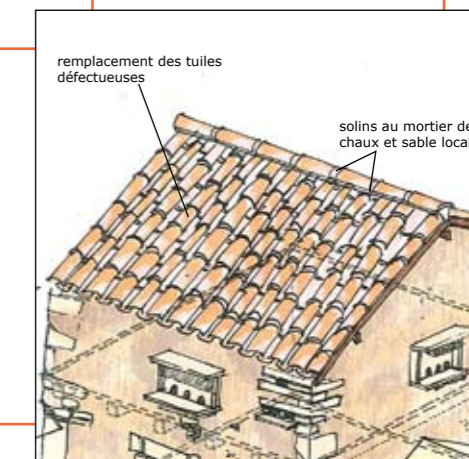
nature du désordre : infiltration d'eau
conséquence : effritement des joints / pourrissement des bois

- la disparition ou le déplacement de certaines tuiles a contribué à la perte d'étanchéité du pigeonnier et causé le pourrissement des bois de voliges
- l'exposition climatique a favorisé le vieillissement et l'altération des solins du faîtage

- déposer entièrement la couverture en tuiles canal existante, tout en mettant de côté les tuiles encore utilisables afin de les reprendre lors de la reconstitution de la couverture
- remplacer les voliges défectueuses par des bois de nature et d'aspect identique
- reconstituer la couverture en mêlant tuiles neuves et tuiles récupérées pour obtenir une toiture aux tons mêlangés.
