Fontaine et lavoir à Coutrain

Lavoir sur la Bazinie

Fontaine aux Baillants, Paleyrac

Borne Kilométrique

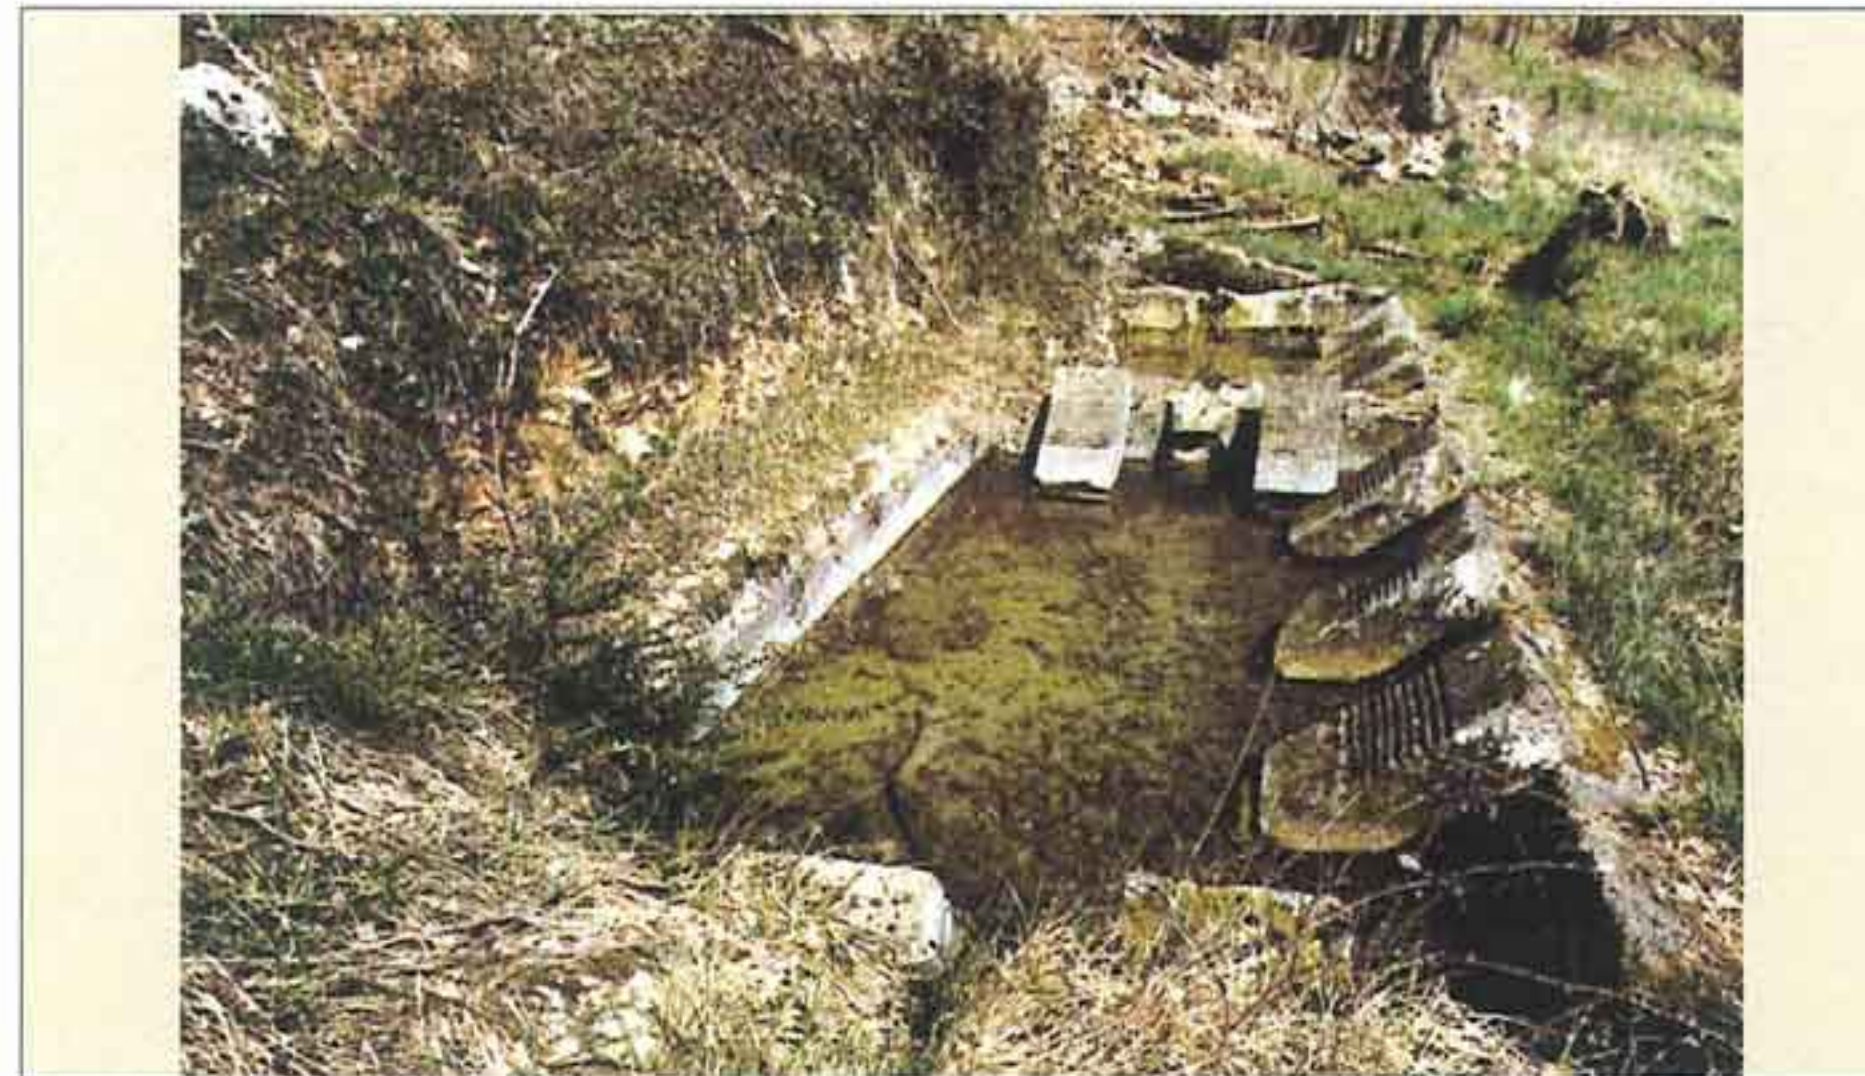
repérage photo
127

Description
L'ensemble fontaine et lavoir comporte trois bassins reliés par des goulottes en pierre de taille assez massives permettant le devers de l'eau d'un bassin à l'autre.
Ces bassins sont réalisés en pierre calcaire d'origine locale, assemblage de blocs de moellons grossièrement équarris et de pierre de taille plus fine. Des enduits au mortier ont été mis en place pour améliorer l'étanchéité des bassins.
Le premier bassin, en forme, grossièrement, de parallélogramme, a une profondeur de l'ordre de 28 cm, et sert de réservoir à la source. A noter : une des pierres qui le bordent, près de son exutoire, présente des traces d'usure probablement dues au frottement du fond des seaux.
Le second bassin, à peu près carré, de 3 m de côté, est suivi d'un troisième bassin rectangulaire d'environ 5 m de long.
Dans ces bassins ont été trouvées 11 pierres de taille rainurées formant "planches à laver", qui ont été réparties en appui sur les cotés.

Il est vraisemblable que leur disposition d'origine était plus compatible avec une utilisation pratique de l'ensemble, il ne devait en particulier pas y avoir de pierres mises en appui sur le mur séparant le deuxième et le troisième bassin. Le deuxième et le troisième bassin ont une profondeur de l'ordre de 60 cm

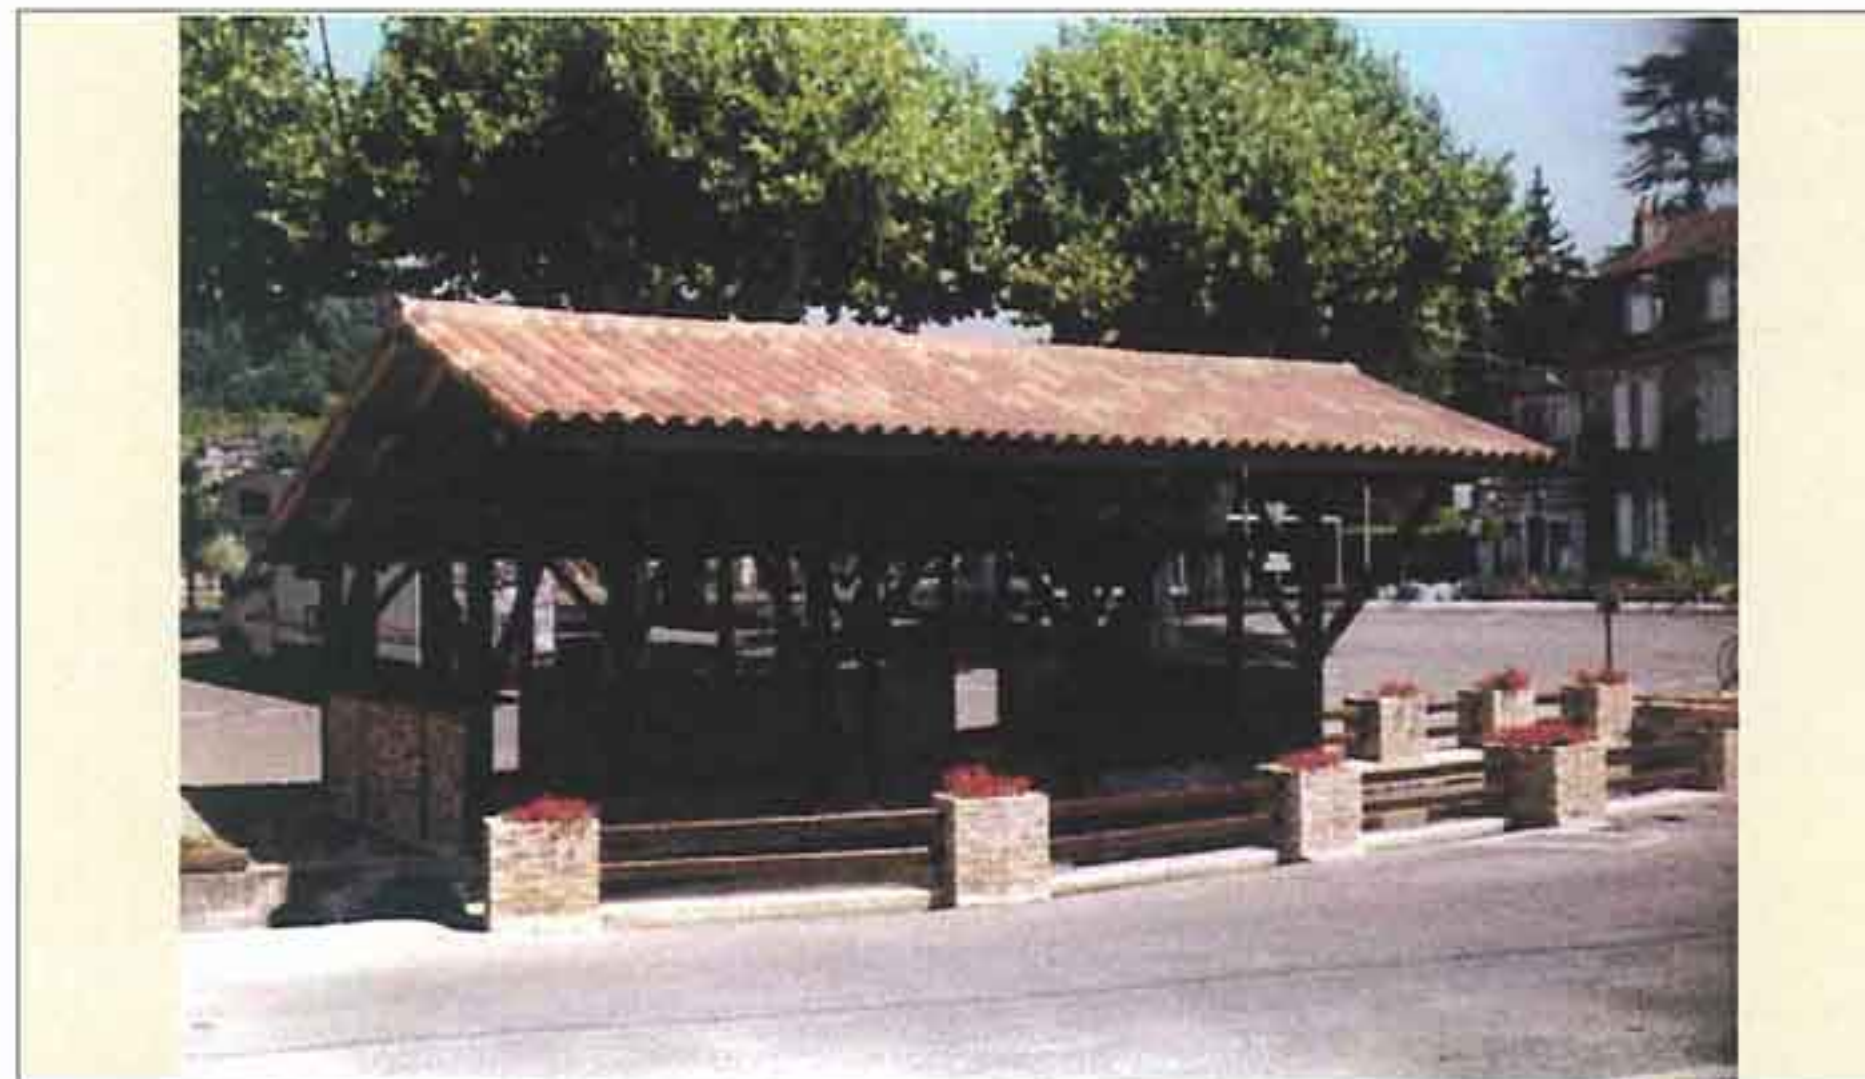
repérage photo
216

Description
Vaste lavoir couvert, avec plans de lavage en béton, aménagé sur le cours du ruisseau la Bazinie, légèrement en aval de sa source résurgente. Le sol en est carrelé, sur deux niveaux séparés par des marches.
L'ossature de la couverture, reprise entièrement en bois, supporte une toiture à deux pans à pente faible, couverts de tuiles "romane".
Un entrecolonnement a été réalisé sur une hauteur d'environ 1,05 m, en briques artificiellement vieilles par chauffe différenciée, entre les poteaux d'ossature, sur trois face de l'ensemble, avec ménagement de deux passages d'accès à l'aire de lavage en façade nord.
Le bord du ruisseau est protégé, côté Sud, et côté Nord-Est, dans le prolongement du lavoir, jusqu'à l'édifice bâti marquant la source de la Bazinie, par une rambarde combinant jardinières en briques du même type que celles ayant servi à la réalisation de l'entrecolonnement, jardinières reliées par des lisses en bois.

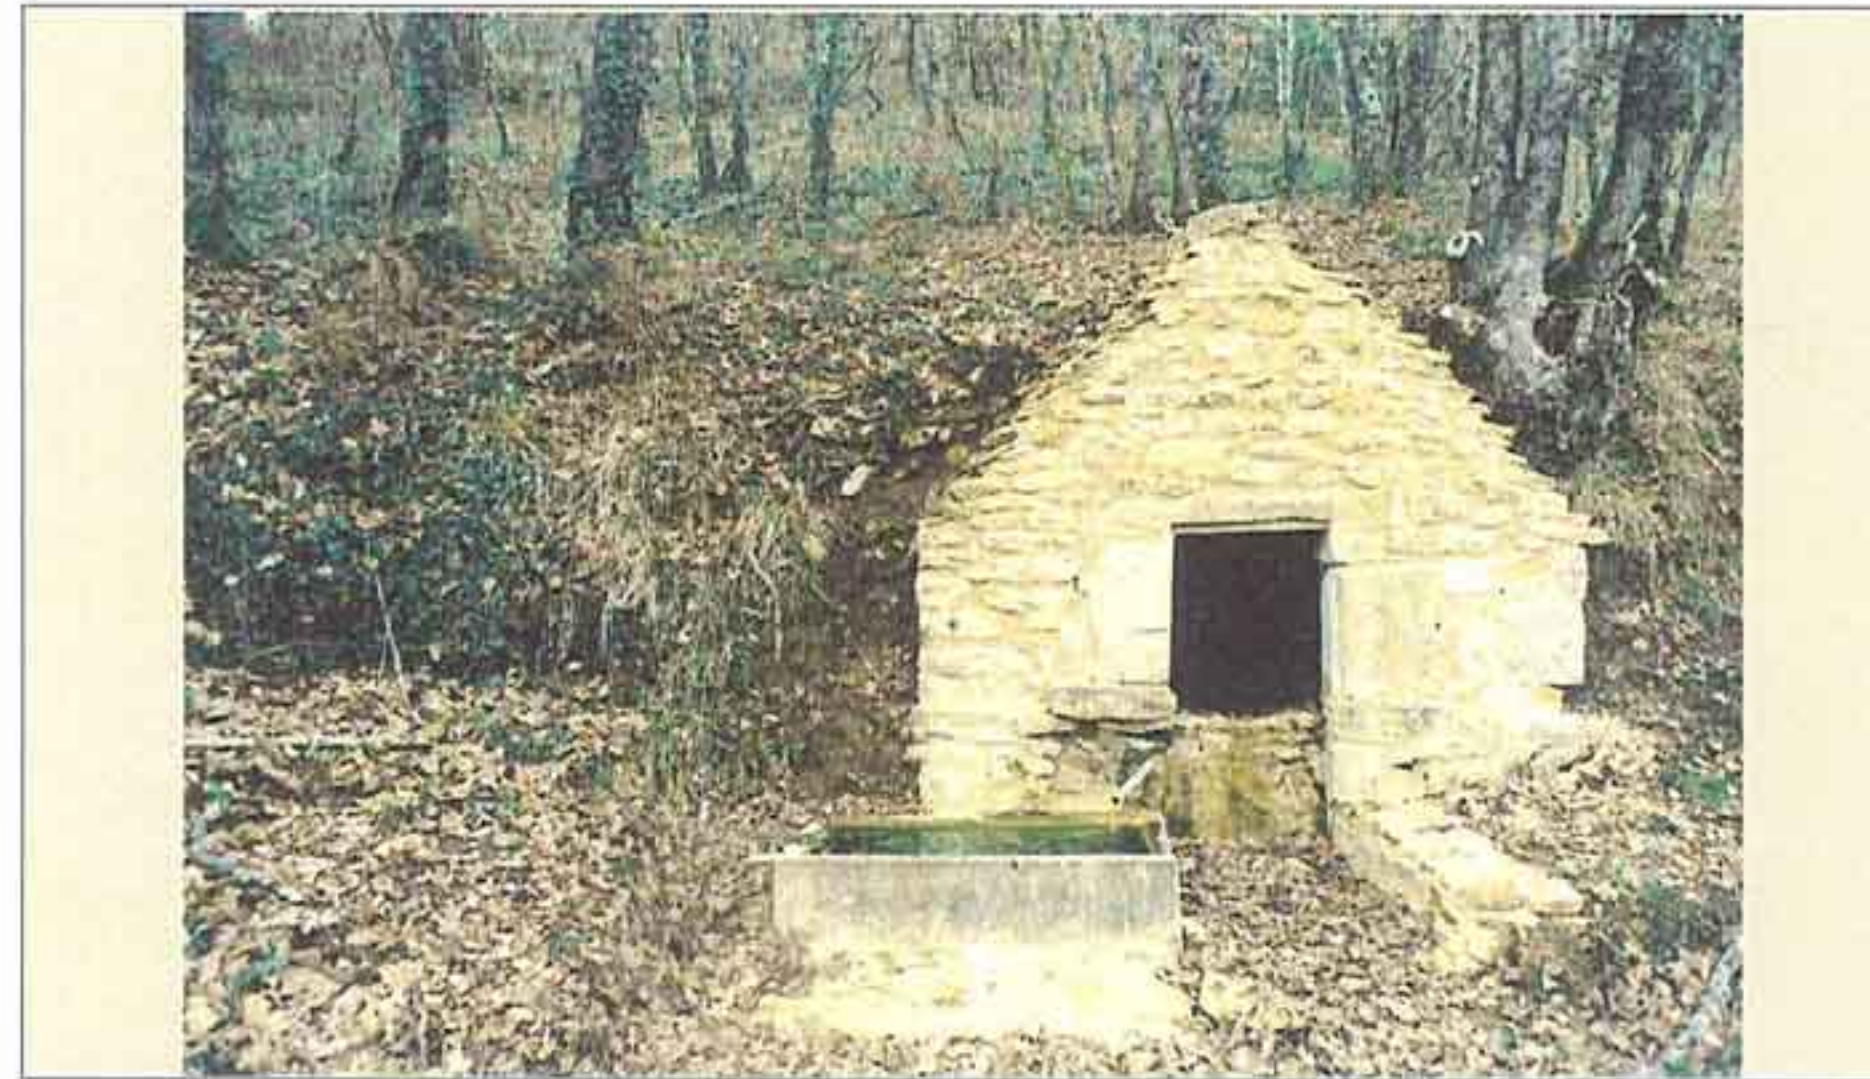
repérage photo
237

Description
Vasque recueillant les eaux d'une exurgence, protégée par un édifice adossé à la paroi rocheuse incluse dans le talus du bas d'un coteau, construit en moellons de pierre calcaire d'origine locale et en pierre calcaire de pays taillée pour l'encadrement de l'ouverture permettant le puisage. La margelle montre des traces d'usure liées aux seaux utilisés pour le puisage, pendant de longues années. Une porte menuisée s'encastrait dans une feuillure ménagée dans les pierres de taille de l'encadrement. Elle a aujourd'hui disparu. Les eaux effluentes alimentent un abreuvoir en béton, puis s'écoulent sur le sol.

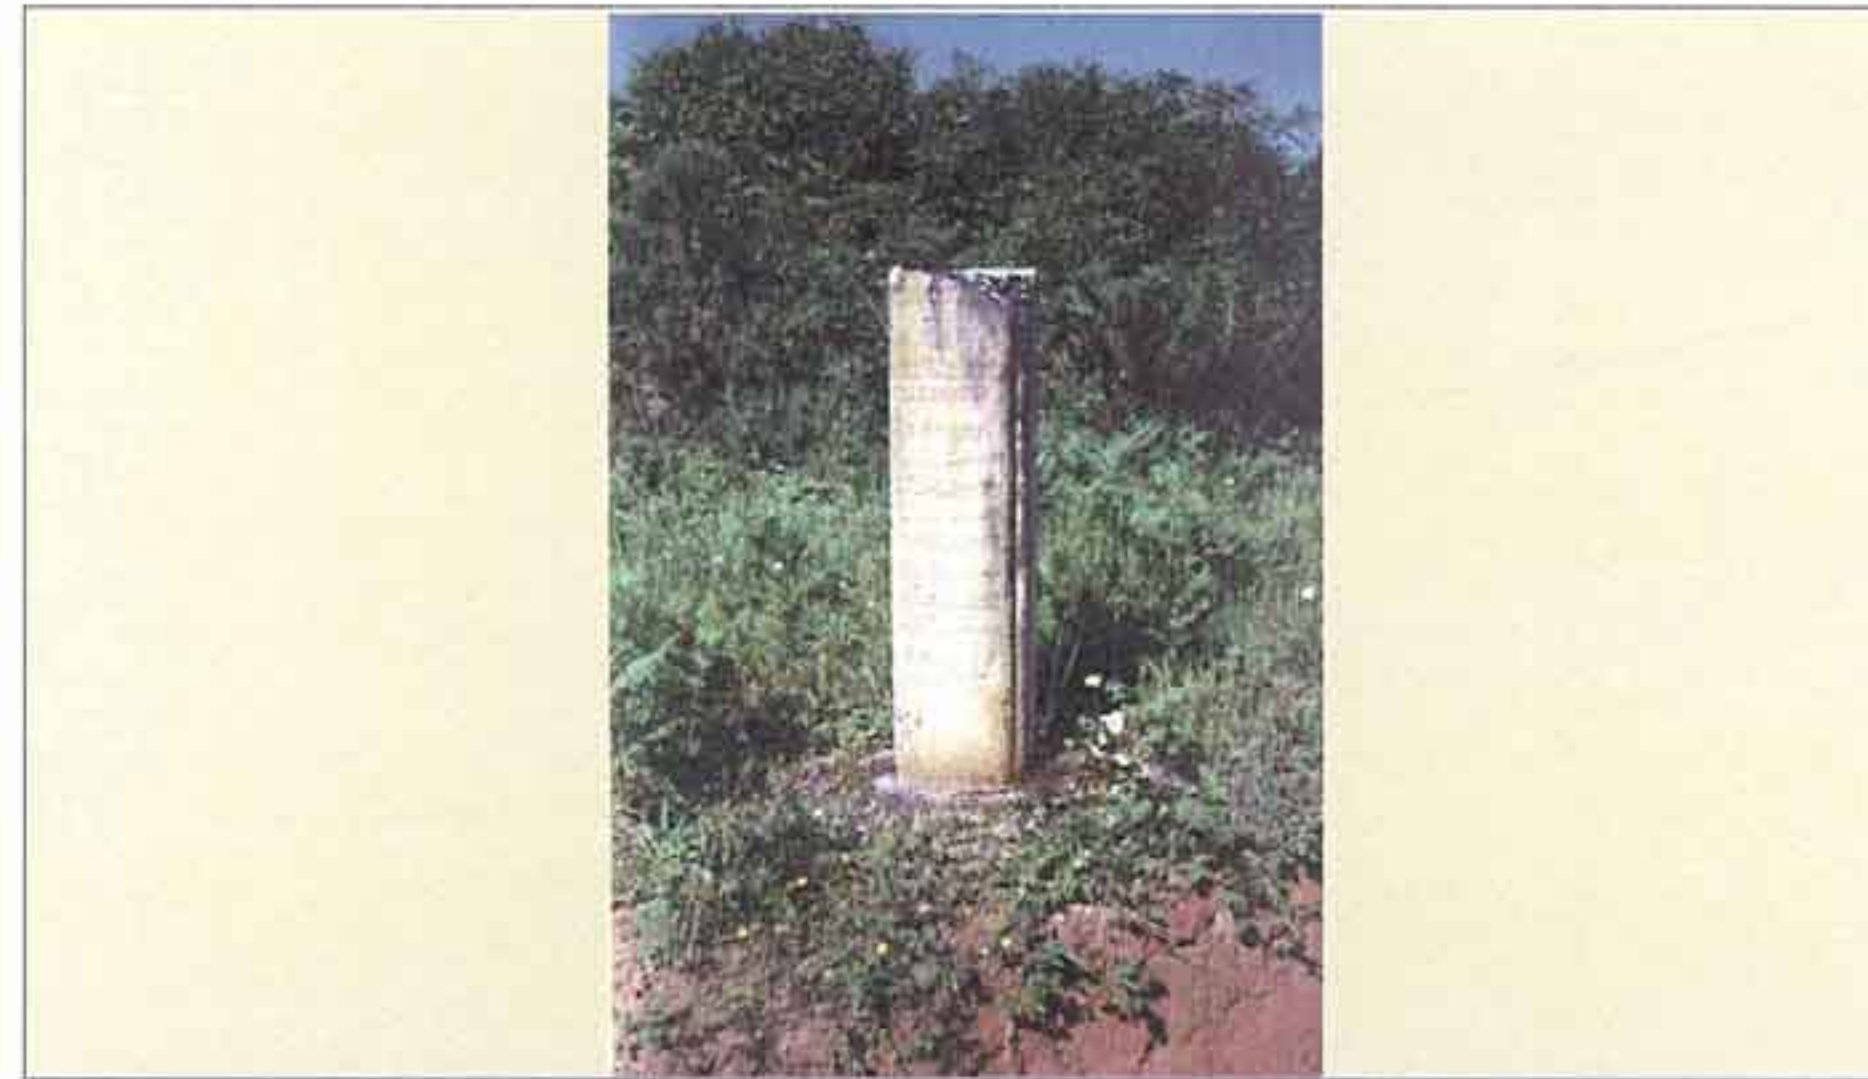
repérage photo
375

Description
Monolithe vertical, de section triangulaire, un angle faisant face au carrefour. Cette arête est marquée d'une rainure sur toute la hauteur. Sommet en biseau légèrement arrondi vers l'avant, légèrement taillé en creux et strié vers l'intérieur. Les côtés comportant des inscriptions portent, en partie haute, un motif genre "grenade". Lors de sa réinstallation, la borne a été scellée dans un bloc de béton.

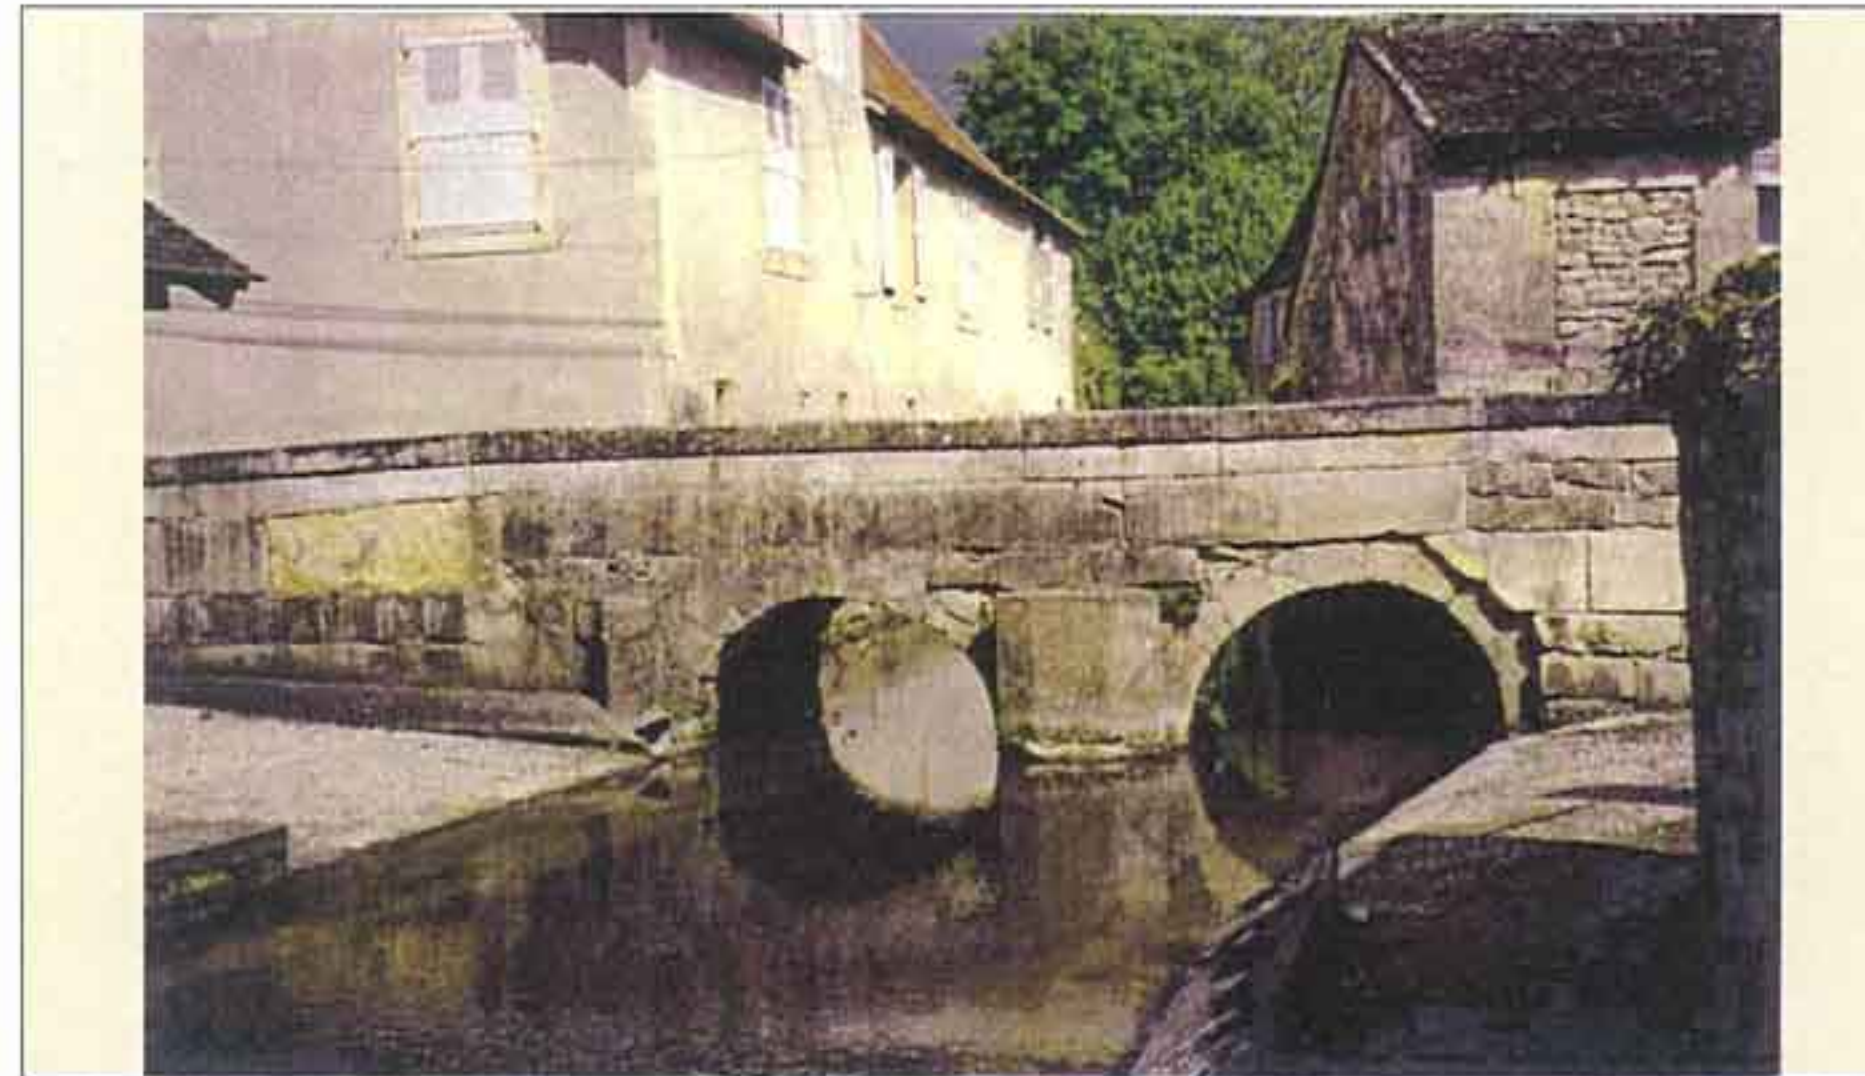
repérage photo
528

L'aspect du pont est différent selon qu'on l'aborde depuis l'aval ou depuis l'amont. Depuis l'amont, c'est un édifice long de 14,52 m, comportant deux rampes en pente très douce, formées de quatre assises de très grosses pierres de taille, qui conduise au pont proprement dit. Celui-ci présente deux arches en plein cintre, appareillées, que précèdent trois avant-becs de taille inégale, le plus gros étant celui qui se trouve au milieu du ruisseau. Leurs massifs ne s'élèvent qu'au niveau des arches, et présentent des rainures latérales, visiblement destinées à insérer des planches pour maintenir un niveau d'eau suffisant, dans le lit de la Laurence, pour l'usage qu'elle avait d'abreuvoir et de lavoir ; en été, le ruisseau connaît des maigres très prononcés. Au dessus de ces piles, le parapet du pont est formé de deux assises de grosses pierres de taille (d'environ 0,47 m de large pour 2,00 m de long). Depuis l'aval, le pont présente une façade plane, et l'on s'aperçoit que les arcs en plein cintre sont un simple placage et ne participent pas à la structure du pont : la chaussée est établie sur de grandes dalles de pierre qui sont posées sur les trois massifs de maçonnerie, deux sur les berges et un au milieu du courant ! Ce pont très "soigné", dans le bourg d'Auriac, a la même structure que les "ponts brettous", les ponts à vaches que l'on trouve ailleurs, le long de la Laurence ! Mais, à la différence des "ponts brettous", le pont du bourg a un parapet très soigné, dans sa simplicité ; les pierres de l'assise supérieure présentent, sur toute leur longueur, une moulure plate, en relief, large de 0,16 m. Aux extrémités, cette décoration se recourbe, et atteint, dans sa section verticale, une largeur de 0,23 m. Le pont était jalonné de six bornes tronconiques, trois de chaque côté, qui préservaient le parapet du choc des essieux de voitures. Mais la largeur du pont n'étant que de 3,12 m, et chaque borne ayant une emprise au sol de 0,20 m de diamètre, le passage utile n'était plus que de 2,72 m. Presque tous ces "chasse-roues" ont été victimes des machines agricoles, il n'en reste qu'un en place. Un autre est conservé à proximité, près du lavoir ; les autres ont disparu.
